11 Rondom de kerk

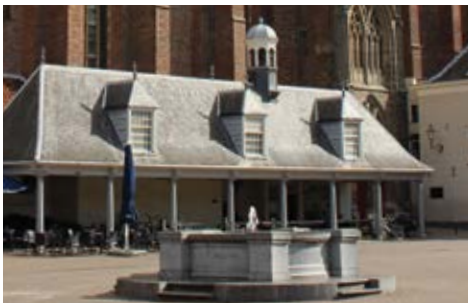
Links: de boterbeurs.
Rechts: torentje uit
1992 met speelklok
op de boterbeurs. Op
elk heel uur komen
Sint-Joris en de draak
naar buiten.

Boterbeurs Al heel vroeg kende de Sint-Joriskerk belendingen en aanbouwen. De kerk is zodanig met de binnenstedelijke bebouwing vergroeid, dat deze alleen vanaf de Hof als geheel is waar te nemen. Wanneer we vanuit het zuidportaal rechtsaf gaan voor een rondje om de kerk is de eerste aanbouw die we passeren de boterbeurs of boterwaag. Deze galerij op zuilen dateert uit 1608 en bestaat uit een bovenbouw, waarvan de

constructie aan de achterkant is opgelegd in de kerkmuur, en aan de voorkant wordt gedragen door acht ronde houten zuilen. De boterhandelaren, die in weer en wind hun waar aan de man moesten brengen, hadden erop aangedrongen de ‘Botterbanck’ te overdekken. Het gebouw bleef tot het begin van de vorige eeuw als zodanig in gebruik, maar raakte daarna in verval.

de toegang van buitenaf naar de Mariakapel. Na de Reformatie is deze kapel door de burgerlijke overheid gebruikt als dronkenmanscel. In 1962 werd begonnen met een uitgebreide restauratie van het gebouw, waarna de kapruimte ingericht werd als kantoor van de marktmeester. Op het gebouw is in 1992 een torentje met een kleine speelklok aangebracht, waar op elk heel uur tijdens de muziek Sint-Joris en de draak naar buiten komen.

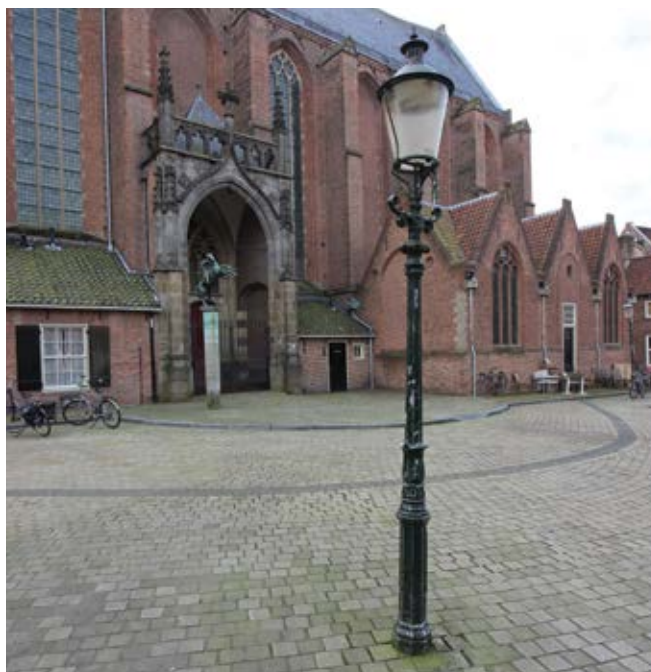
Rechts naast het noordportaal de bij de restauratie van 1962-1969 gereconstrueerde gerfkamer

Gerfkamer Op de hoek van de Groenmarkt staat aan de westkant van de noordgevel de gerfkamer. Oorspronkelijk was deze ruimte – evenals de sacristie nabij het hoofdkoor, waarover verderop meer – bedoeld voor de priesters om zich te kleden voor het opdragen van de mis. Het woord 'gerwen' of 'gerven' betekent zoveel als: zich gereed maken of kleden. Of de gerfkamer ooit als kleedruimte is gebruikt, is de vraag. De sacristie lag immers veel dichterbij. In archieven wordt melding gemaakt van gebruik als 'recencamer' en later regentenkamer. Wegens de deplorabele toestand is de gerfkamer bij de restauratie van 1962-1969 aan de hand van aangetroffen bouwsporen en details voor het overgrote deel gereconstrueerd. Naar wordt aangenomen is de gerfkamer rond 1530 tegen de noordbeuk geplaatst. Het gebouw kent een structuur met een driedelige geleiding die in maat overeenkomt met de travee indeling van de kerk. Deze indeling wordt aan de buitenzijde geaccentueerd door de drie topgevels aan de noordzijde en de daarop aansluitende steekcapen.

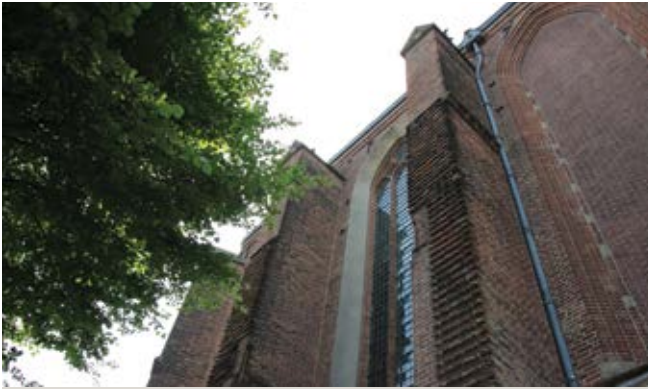
Aanzicht van de diaconie-huisjes tegen de noordgevel van de kerk. Deze kleine optrekjes, met een diepte van ongeveer drie meter, zijn tussen de steunberen van de kerk gebouwd.

Sacristie / Diaconiehuysjes Nadat het kerkhof op de huidige Groenmarkt was opgeheven werden hier in de 17e eeuw tegen de noordkant van de kerk kleine huisjes gebouwd, dia-

coniewoningen of armenwoninkjes genoemd. Deze kleine en donkere optrekjes, tussen de steunberen van de kerk, waren niet dieper dan drie meter. Later zullen deze tot pakhuisjes zijn vervallen en evenals de Gerfkamer van een pleisterlaag voorzien, zodat de vele aanhelingen voor een groot deel waren weggewerkt. Bij de restauratie van 1962-1969 zijn deze aanbouwingen opgemeten en met de nodige wijzigingen herbouwd. Ze dienen nu als kantoorruimte.

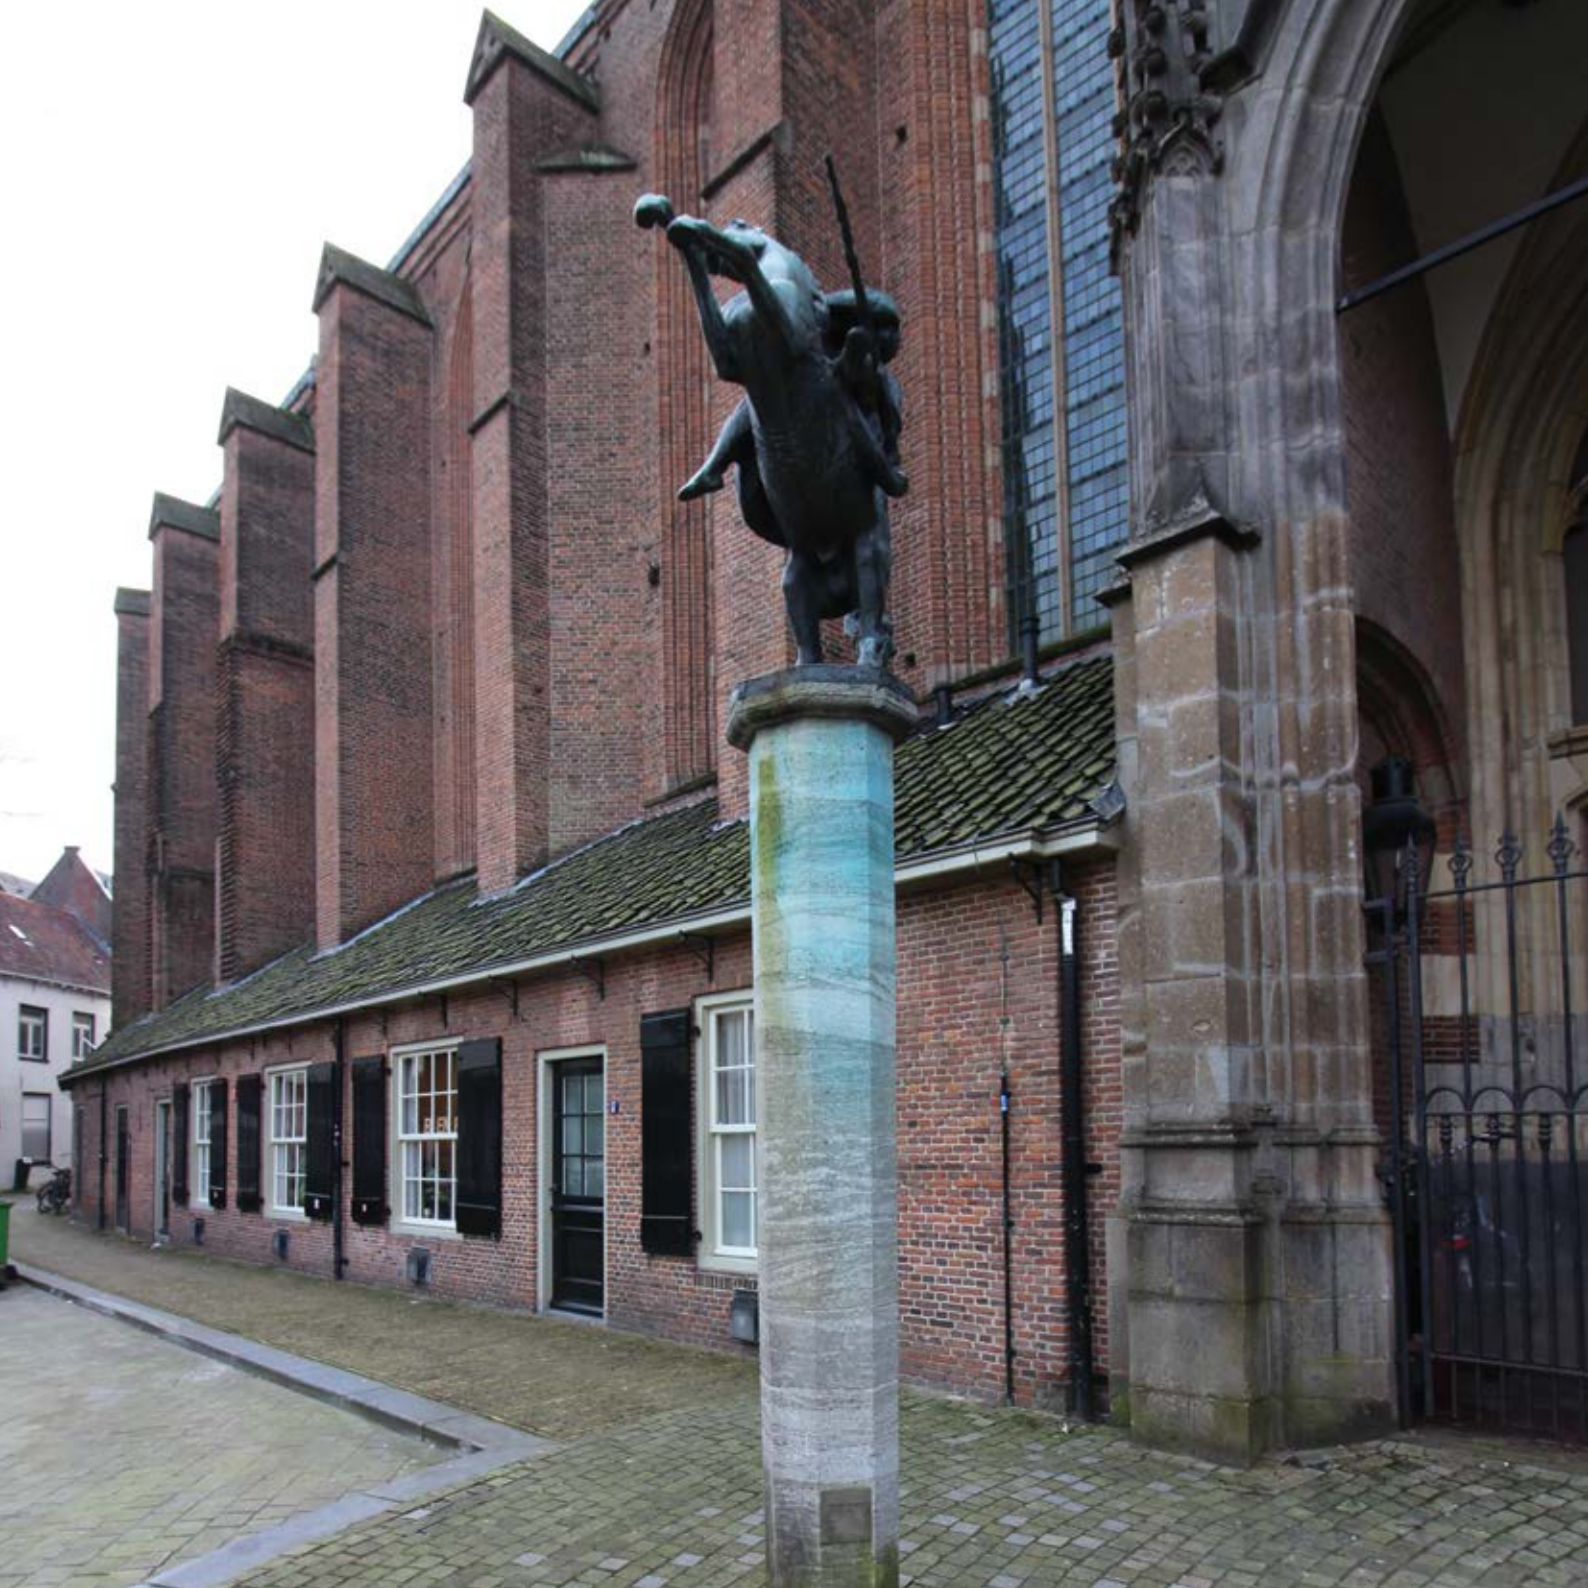
Links: Het gebouw tegen de kerk, aan de oostkant van de noordgevel, is uit de 20e eeuw. Hier stond ooit de 15e eeuwse sacristie. Rechts: Vanuit de Langestraat te zien: kopie van de in 1901 ontdekte buitenschildering
